大清水公園前の横断歩道の段差の計測結果

大清水公園前の横断歩道

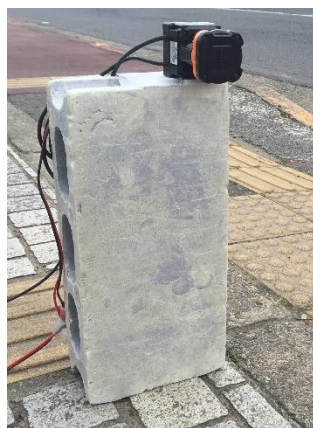
図 1 実験装置

TOP-URG No77 を発泡スチロールの高さ約 420mm に横向きに固定し、路面の凹凸を計測する。

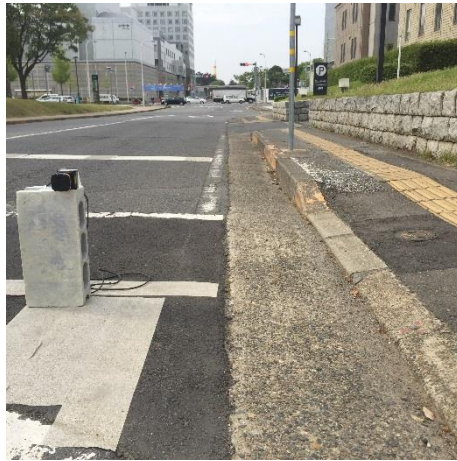
図 2 ヨークベニマル側の段差の実験風景

横断歩道の車道側段差の前方約 1m より計測

センサ後方 0.5m から前方 3m まで、1 スキャンの計測結果をそれぞれ掲載する。図 2 にヨークベニマル側の段差の計測の様子を、図 3 に計測結果を、図 4 に縁石部分の拡大結果を示す。歩道と車道との間の段差は、目視の通り凹状となっていることが URG でも計測できることがわかった。

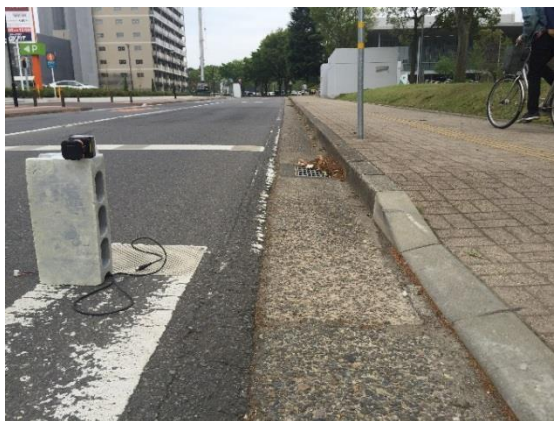
図 5 大清水公園側の段差の実験風景

横断歩道の車道側段差の前方約 1m より計測

図 5 に大清水公園側の段差の計測の様子を、図 6 に計測結果を、図 7 に縁石部分の拡大結果を示す。

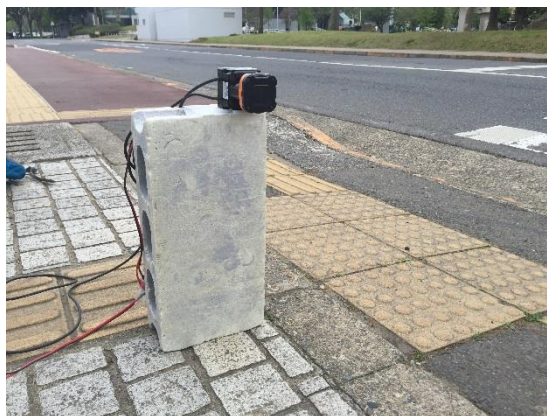
図 8 ヨークベニマル側の歩道から段差の風景実験

ヨークベニマル側の歩道から車道にかけての段差を計測した結果を示す。図 8 に実験の様子を、図 9 に計測結果を、図 10 に縁石部分の拡大結果を示す。
